幕墙渗漏原因分析与检测技术*

蔡饶,高崇亮,曹亚军

(中建深圳装饰有限公司,广东 深圳 518029)

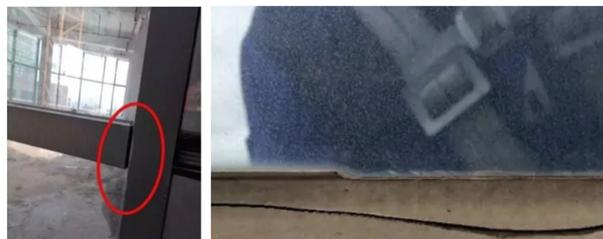
密封胶是建筑幕墙防水体系中最重要构造,建筑幕墙各类缝隙基本依赖密封胶进行封堵,以保障气密性和水密性。密封胶失效表现为漏打或开裂,如图1所示,其失效主要原因包括以下方面。

a 密封胶漏打

b 密封胶开裂

图1 密封胶失效问题

发生渗漏的幕墙存在密封胶胶缝宽度和施胶厚度设计不合理问题。其中,过宽的胶缝导致施胶困难,密封不到位;过窄的胶缝易因密封胶变位承受能力不足造成开裂。施胶厚度过小时,不利于保证密封质量和承受热胀冷缩的变形;施胶厚度过大

时,密封胶易被拉断或破坏。

发生渗漏的幕墙存在密封胶选材不合理问题,部分幕墙未选择变位能力满足设计要求的密封胶,导致因位移能力不足而开裂。部分幕墙未选择与基材相容性好的密封胶,导致界面处密封胶发生化学反应而脱粘。

在不适宜的天气条件下打胶,如下雨或高温天气。打胶时基材表面未充分清洁,存在灰尘和油渍。未严格按照设计要求打胶,导致打胶质量差或存在漏打现象。

幕墙清洗时使用了酸碱性清洗剂,对密封胶造成损坏。密封胶出现开裂后,未及时清洁原胶体,且未使用通过相容性测试的密封胶进行修补。

1) 进行胶缝宽度和厚度设计时应根据密封胶技术参数,经计算后确定。以框架式玻璃幕墙为例,玻璃接缝密封胶宽度宜为 12~15mm,厚度宜为 3.5~4.5mm。此外,设计阶段应考虑幕墙整体防水体系的有效性,充分考虑所有需要进行打胶密封的部位,并在图纸上进行标识,明确打胶相关要求。

2) 应选择满足变位能力设计要求的密封胶,避免因位移能力不足导致密封胶开裂。密封胶的选用应满足最新规范要求,并应选择与基材相容性好、不产生化学反应的密封胶,避免密封胶与基材发生界面脱粘现象。

3) 打胶应在温度和湿度适宜的天气下进行,避免下雨或高温天气,打胶时应充分清洁基材表面的灰尘和油渍,严格按照设计要求进行打胶,保证良好的打胶质量。

4) 进行幕墙清洗时应避免选用酸碱清洗液,避免对密封胶造成损坏。当密封胶出现开裂时,应清洁干净原胶体后使用通过相容性测试的密封胶进行后补。

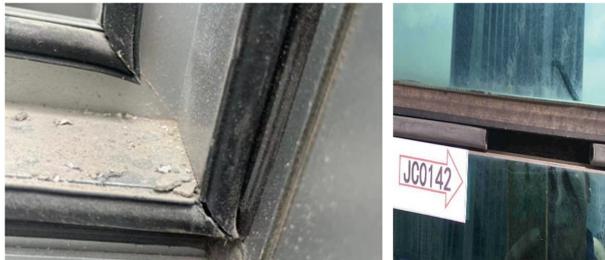
胶条也是建筑幕墙防水体系中重要的构造,通常安装在板材与型材配合处、开启窗开启部位和固定部位结合处等部位,起到密封防水的作用,胶条失效表现特征如图2所示,其失效主要原因包括以下方面。

a 胶条拼角处未打胶

b 胶条破损

图2 胶条失效问题

随着时间的推移,胶条受自然因素(如紫外线、温度变化等)和氧化的影响,导致失去弹性和密封性,从而引起渗漏。

胶条安装过程中存在不规范操作,如安装时未将胶条完全贴合于窗框或墙体,未正确调整胶条尺寸和位置等,导致胶条密封性下降,从而出现渗漏问题。

劣质胶条在使用过程中易产生开裂、变形、脱落等问题,导致密封性下降,从而引起渗漏。

胶条尺寸过大或过小导致密封不良,从而引起渗漏。如果胶条尺寸过大,无法完全填充窗框与玻璃或墙体之间的空隙;如果胶条尺寸过小,无法提供足够的密封效果。

未对胶条进行定期维护和保养,如未定期清洁、未补充胶条密封胶等,胶条发生老化、磨损或脱落,导致渗漏的发生。

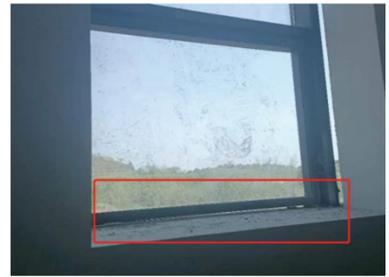
窗口塞缝过大一般发生在与主体混凝土结构固定部位(见图3),因混凝土结构精度问题,一般铝合金窗框与混凝土结构存在较大缝隙,该缝隙封堵不当导致渗漏水。出现窗口塞缝过大的原因主要包括以下方面。

图3 开启窗塞缝问题

施工过程中的误差导致塞缝不完全密封,如窗户与主体结构之间的间隙过大或过小,安装过程中未能正确对齐窗框和墙体等,这些误差导致塞缝不紧密,从而引起渗漏。

塞缝材料长期使用后受氧化、紫外线照射和温度变化等因素影响,失去密封性,导致塞缝部位出现渗漏。

外部环境因素导致铝合金窗户与主体结构之间的塞缝渗漏,如极端天气条件下的强风、大雨、冰雹及地震等自然灾害,使窗户和主体结构受到额外的应力,导致塞缝渗漏。

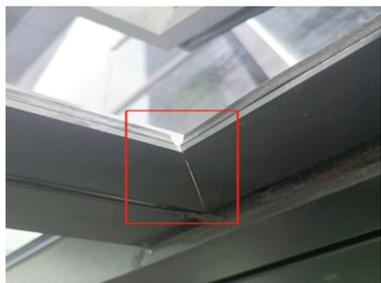
开启窗窗框一般由4根型材按45°角拼接,如果接口处存在缝隙,外部雨水通过组角缝隙进入室内(见图4)。出现开启窗组角连接问题的原因主要包括以下方面。

图4 开启窗组角连接问题

开启窗组角设计不合理,导致窗户关闭时无法完全密封,如角部连接处未采用有效的密封材料或结构,引起开启窗组角部位渗漏。

在窗户安装过程中,未正确安装、调整组角密封材料或结构,导致组角密封性不足,从而引起渗漏。

5) 开启窗组角要求型材尺寸准确、切面平整,型材拼接面滚涂密封胶,此外组角角码需开导流槽,通过导流槽对角码缝隙进行注胶,使型材拼接处严密贴合。

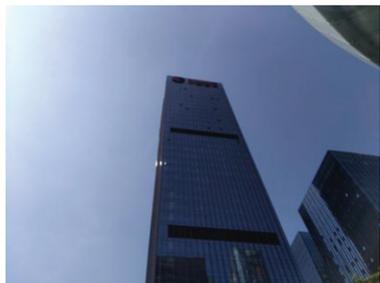
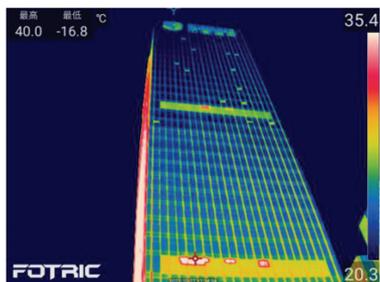
使用红外热像仪对深圳市某办公楼外立面整体进行拍摄(见图5,6),找出板块接缝处异常部位,由于接缝部位相对整个图像尺寸较小,难以从红外图像中找出存在明显差异的部位。

图 5 办公楼外立面可见光图像

图 6 办公楼外立面红外热像(单位:℃)

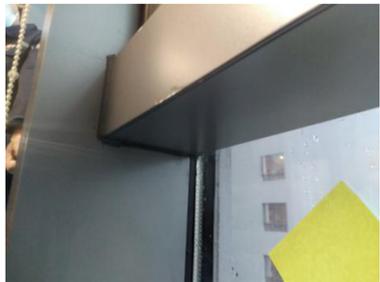
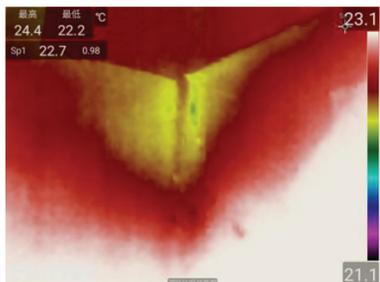
该办公楼采用半隐框玻璃幕墙构造,开启窗下沿横梁部位下雨天存在漏水情况,如图7所示,使用红外热像仪对漏水部位进行扫查,漏水部位温度与正常部位差异较大,如图8所示。

图 7 横梁渗漏部位可见光图像

图 8 横梁渗漏部位红外热像(单位:℃)

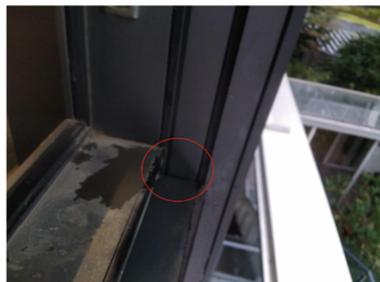
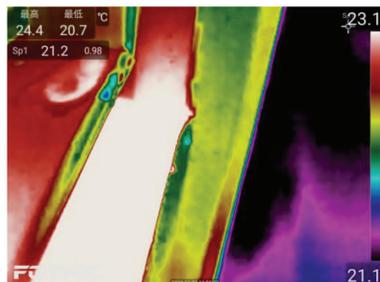
经现场勘察,发现漏水是由于横梁接口部位未打胶导致,如图 9 所示。使用红外热像仪对该部位进行扫查,可从图像上区分存在明显积水的部位,

未打胶部位难以从图像上区分,如图 10 所示。

图 9 横梁接口部位可见光图像

图 10 横梁接口部位红外热像(单位:℃)

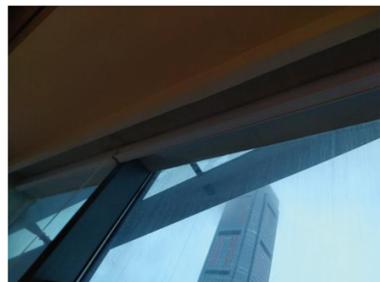
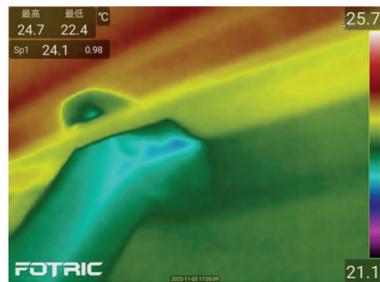
该办公楼另一位置吊顶部位存在水渍,使用红外热像仪进行扫查,可从图像上发现吊顶与立柱连接部位存在积水(见图 11, 12),初步推测水沿着幕墙立柱渗入吊顶,但由于红外线不具备穿透能力,故难以定位具体的漏水点。

图 11 吊顶渗漏部位可见光图像

图 12 吊顶渗漏部位红外热像(单位:℃)
