某建筑物开裂变形原因分析及处理^{*}

[摘要] 某工业建筑物在强降雨影响下结构及场地出现严重变形和开裂, 为综合评估该建筑物现状下安全性, 对场地和地基基础、主体结构及围护结构分别进行现场调查、地质勘察和上部结构检测, 结合承载力验算结果对其安全性等级进行评定, 综合分析该建筑物变形和开裂原因, 并对后续加固处理提出建议。

Cause Analysis and Treatment of Cracking and Deformation of a Building

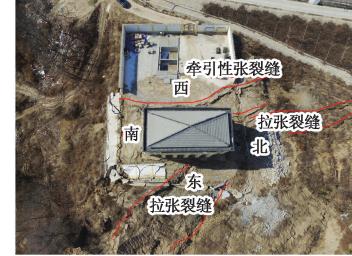
图 3 场地滑坡现状

在强降雨影响下, 该场地整体向河道方向滑移并沉陷, 形成滑坡体, 场地出现牵引性张裂缝和拉张裂缝(见图 3), 滑坡后缘位于建筑物周边 1~5m 处(见图 4), 与建筑物南北方向呈 45°夹角, 滑体中

上部位移量 $>80 \text{ cm}$, 且已形成剪出口(见图 5); 滑坡前缘位于距河道约 10m 坡底处, 出现高约 1m 错坎和宽 10~50mm 裂缝。建筑物东北角下沉严重, ①/⑧轴独立基础因上部回填土遇水冲刷及土体滑移而外露, 有明显积水痕迹, 其余独立基础未发现明显位移和破坏; 建筑物周边地面回填土开裂, 最大裂缝宽约 150mm。南侧邻近高边坡, 南侧场地内回填土发生沉降, 建筑围墙倒塌, 如图 6~10 所示。

2) 该建筑物场地破坏严重,为阻断滑坡对场地的持续影响,增加滑坡体抗滑力,可在滑坡体处设置抗滑桩(见图18)。抗滑桩可采用悬臂式钢筋混凝土桩,桩底需穿透滑动面进入稳定岩层,通过桩体阻挡滑坡体,避免其继续影响场地及房屋地基基础。此外,在坡顶设置截水沟,将雨水引向远离房屋和坡体的方向;场地内设置降水井,做好定期抽水,降低地下水位,并对滑坡体变形和位移进行长期监测。

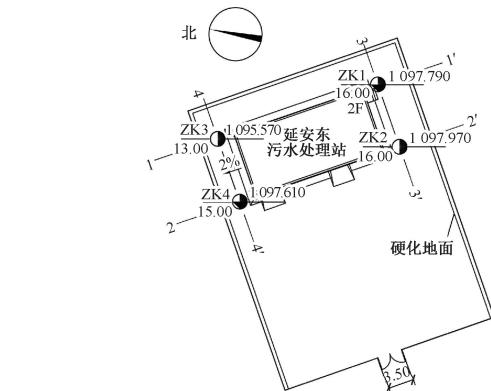
图 16 勘探点布置平面(单位:m)

本次勘察沿建筑物周边及角点共布置勘探点 4 个,勘探点间距 7.50~25.50m,孔深 9.0~23.0m。勘探点平面布置如图 16 所示。

由钻探结果可知,勘探深度范围内自上而下划分为 6 个工程地质层:①杂填土(Q_4^{ml}),层厚 1.30~2.50m,杂色,以黏性土类为主,土质不均匀,含大量

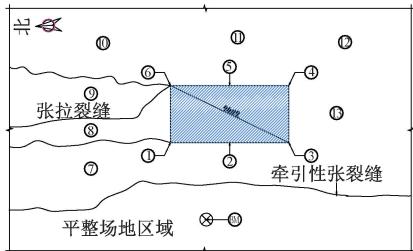
图 17 沉降测点布置平面

根据 JGJ 8—2016《建筑变形测量规范》^[6],采用 DSZ2 型水准仪对该建筑物的相对不均匀沉降和建筑物周边场地沉降进行检测。以室外硬化地面为基准点(图 17 中 BM 点),建筑物柱根和周边场地为水准测量点,测点布置如图 17 所示,观测结果如表 2 所示。

该建筑物相对于平整场地最大沉降量为 2 040mm,相邻测点间沉降差最大为 1 115mm,远大于 GB 50007—2011《建筑地基基础设计规范》^[7]中第 5.3.4 条关于框架结构相邻柱基 $0.002l$ (l 为相邻柱基的中心距离,单位为 mm) 的沉降差允许值要求。受检建筑物周边场地相对于平整场地最大沉降量为 2 485mm,场地整体向东北角下沉。
