# 轻质条板隔墙开裂原因分析及维修措施

## Cause Analysis and Repair Measures of Cracking of Lightweight Slat Partition Wall

淮安市某在建商住项目位于市区核心地段。项目包含 12 栋高层、6 栋洋房和 1 栋商业综合体, 总建筑面积 33.04 万 m<sup>2</sup>, 共 1 710 户。主要结构类型为装配整体式剪力墙结构, 抗震设防烈度 7 度, 设计使用年限 50 年, 预制条板隔墙的比例为 72.7%。项目 1 标段 1、10 号楼使用的隔墙板为 100、200mm 厚灰渣混凝土空心条板(陶粒板), 2 标段 11~14 号楼及 3 标段 15~18 号楼使用的隔墙板为 100、

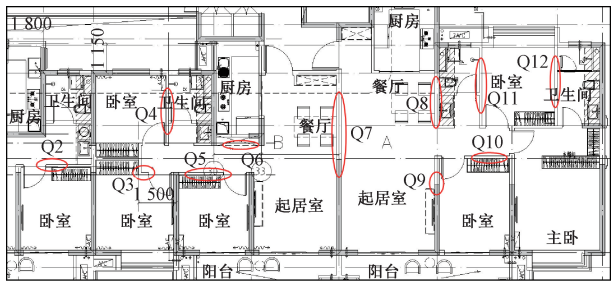
通过对项目 3 个标段高层住宅的调查发现,开裂情况主要为板缝处开裂、长墙开裂、开槽回填处开裂、隔墙板与主体结构结合处开裂、门洞处开裂、板中横向开裂。裂缝形态主要有竖向通长裂缝、竖向局部裂缝、横向裂缝、斜裂缝。裂缝宽 0.2~2mm,内墙面裂缝分布如图 1 所示,裂缝统计如表 2 所示。

图 1 内墙面裂缝分布

蒸压加气混凝土条板的含水率越高,收缩越大,越容易开裂。项目 1 标段 1,10 号楼条板隔墙安装时间为 6—7 月,正值淮安梅雨季节,条板隔墙在堆放、安装过程中极易受潮,加之夏季高温,安装后极易失水干缩,在板中及拼接薄弱的板缝处会产生收缩裂缝。同一栋楼位于高层的房间裂缝较低层房间更多,这主要是由于墙板安装时,房间门、窗均未开始施工,墙板直接与外界接触,高层较低层通风效果更好,水分散失速度更快,因此墙板干缩更严重。同时,墙板安装后卫生间做闭水试验,水分渗透到轻质条板上,卫生间侧墙的含水率普遍高于客厅、卧室,如图 1 中的墙 Q4,Q8,Q11,Q12,其再吸水后发生二次干缩,产生的收缩值更大。

度上累加收缩应力,通过长时间累积,这些收缩应力最终会在某些较不稳固的部位释放,进而产生裂缝(图 1 中的墙 Q7)。

由表 2 可知,餐厅和次卧产生的裂缝最多,开裂部位主要集中在家具安装部位,如图 1 中的墙 Q4, Q8, Q11, Q12。上述墙体均属于卫生间隔墙,安装有吊柜、浴室柜、淋浴隔断、龙头五金等家具。安装过程中打孔、敲击、撞击等偶然荷载作用及家具自重对墙体一侧产生的偏心力,导致该处隔墙板产生较多裂缝,如图 4 所示。

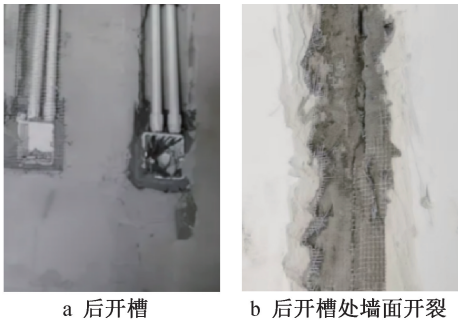
内隔墙安装完毕后,水电施工需在墙板表面进行开槽处理,配合开关箱、线盒暗埋及强弱电、冷热水管的敷设。施工过程中,由于工人未使用专用的切槽工具或使用暴力开槽等造成墙板被局部破坏,如图 2 所示。开槽尺寸往往大于实际所需的尺寸,修补时未按照规范要求挂网或修补时砂浆厚度不一致,这些地方成为薄弱环节,存在较大的开裂风险。同时,后开槽孔洞过多削弱了墙板的整体性和刚度<sup>[4]</sup>,极易造成整体开裂。

图 2 墙体后开槽  
Fig. 2 Slotting on wall

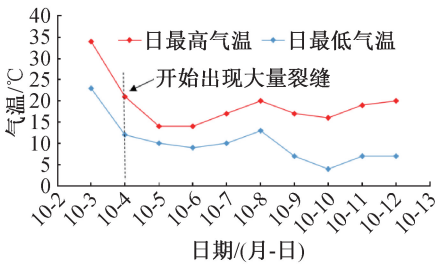
淮安市 10 月上旬日气温变化曲线如图 3 所示。由图 3 可知,气温出现骤降期间,单日最大降温幅度达 12℃。剧烈降温导致板材在短时间内积聚较大变形,当变形量超过板材及拼缝处的允许变形值后,板材出现裂缝。上述分析与表 1 中内墙集中出现大量开裂的时间相符。

图 3 日气温变化曲线  
Fig. 3 Change curve of daily temperature

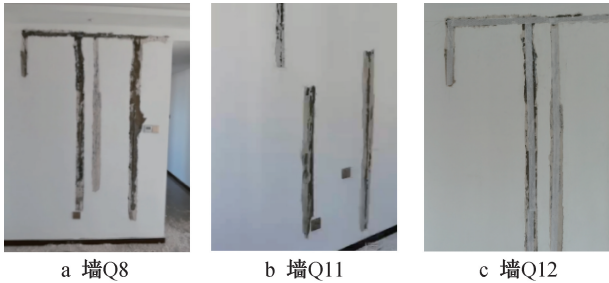
图 4 家具安装部位隔墙开裂  
Fig. 4 Partition wall cracking at furniture installation site

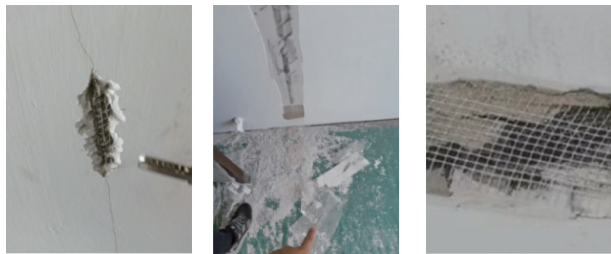
采用上述方案进行维修,气温骤降后,部分裂缝处出现二次开裂现象,对该裂缝进行研究发现,嵌缝材料与板材黏结处出现较明显的干缩裂缝,且玻纤网与墙板基层间的黏结力较弱,很容易从墙体基层上剥离下来。同时,玻纤网的网格较大,受拉变形很大,未起到较好的抗裂效果,如图 5 所示。

图 5 维修后墙体二次开裂

针对上述玻纤网受力变形较大、与基层黏结力较差的问题,改用撕破强力大、剥离强度高、受力变形小的无纺布作为增强体,并采用建筑胶水与墙体黏结。具体维修步骤如下:①根据裂缝所处位置,采用人工或机械的方式铲除裂缝处的饰面层,其尺寸以裂缝为中心每边 $\geq 5\text{cm}$ 并铲至墙面抹灰层;②采用切割机在裂缝处切出 V 字形切缝,切缝深 5mm、宽 2mm;③清除裂缝处浮灰并涂刷 901 胶水,并用嵌缝膏(弹性腻子)填实;④隔日采用原乳胶粘贴不裂无纺布;⑤批腻子并进行正常涂饰面施工。

采用弹性腻子嵌缝加无纺布补强方案维修后,修补部位基本未出现再次开裂的情况。项目交付至今,少有业主反馈墙面出现开裂的情况。
