# 寒冷地区超低能耗建筑外墙保温系统质量问题处置\*

**[摘要]** 介绍了超低能耗建筑需重点关注外墙外保温系统耐久性的原因,并概述了提升外墙保温系统耐久性的设计方法和节点构造。通过调研多个已建成的超低能耗居住建筑项目,发现项目频繁出现管线与外保温系统碰撞、窗台板部位外保温系统面层开裂和雨水管支架出外保温系统面层出现大孔的质量问题,直接影响了外保温系统的耐久性。结合设计现状分析问题成因并提出了相关处置建议。

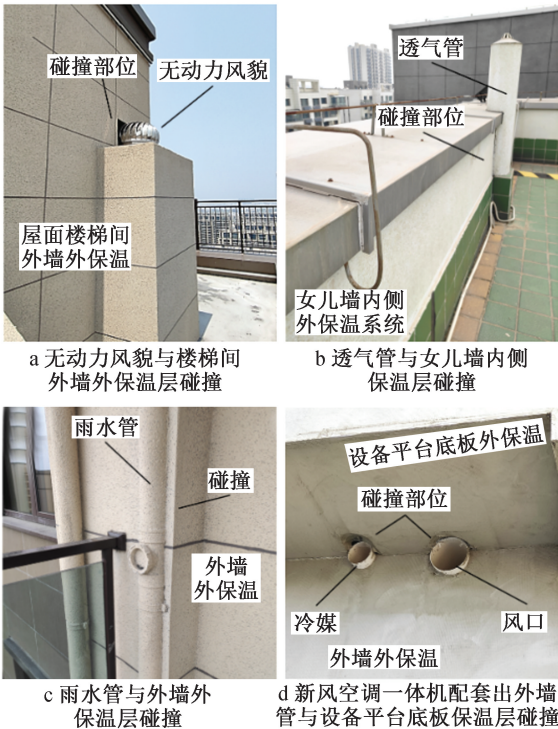
通过项目调研,发现管线与外保温系统的保温层碰撞具有普遍性,典型碰撞如图 1 所示。管线与保温层碰撞切开了对保温层有物理防护和防水作用的面层抗裂砂浆。大部分碰撞问题均在施工过程中暴露并在现场仅实施简单的补救工作,如在保温层面层砂浆与管道交接处加密封胶。外墙外保温系统的设计寿命为 25 年,而相应的密封措施属于计划外的工作,未经系统设计,处理后仍为相对薄弱位置,易开裂并引起渗水。

图 1 各类管线与保温层碰撞现场  
Fig.1 Collision between various pipelines and insulation layer

管线与外保温系统碰撞是设计缺陷,需从设计端入手。设计人员未能识别超低能耗建筑技术实施带来的设计条件变化,沿用适用于常规节能建筑的设计习惯。高频碰撞部位及原因如表 1 所示。管线与外保温系统碰撞更深层次原因如下。

筑技术带来的变化,并在设计过程中予以考虑。最重要的是确认预留洞口与外保温面层的位置关系。在诸多碰撞问题中,位于厨房外墙的新风管、排风管与设备平台底板的碰撞有一定的复杂性。为降低噪声对声环境敏感房间的影响,超低能耗居住建筑新风空调一体机的室内机组置于厨房吊顶空间内,用于放置室外机组的设备平台就近置于厨房外墙。厨房新风系统的进、排风管在吊顶空间内穿外墙,与设备平台底板保温层是否碰撞取决于建筑层高和吊顶高度、厨房面宽、设备平台相对楼板高度、室外机组高度、厨房外窗下口高度,需进行综合分析。以下有2种降低该部位碰撞的方法。

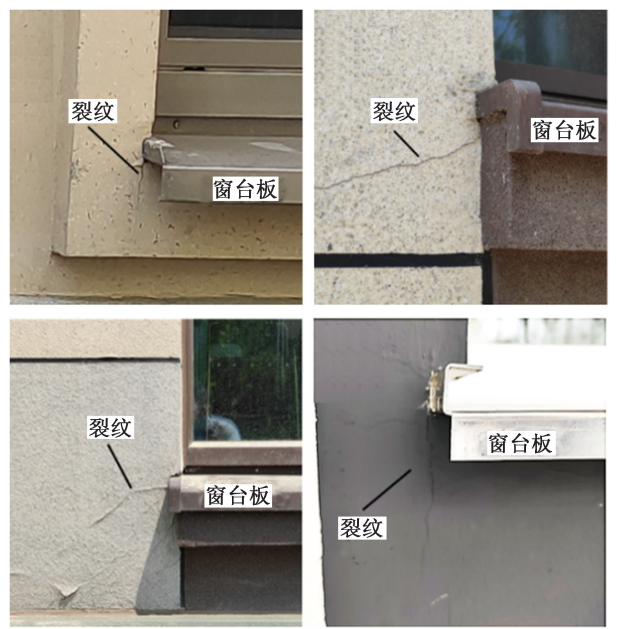
通过调研多个项目,发现与窗台板端部接触的外保温系统面层均存在开裂现象,如图3所示。由图3可知,窗角部位均有裂纹,且裂纹均从窗台板与

外保温系统相交部位引出;裂纹为雨水进入外保温系统提供了通道。

图3 窗角部位外墙外保温系统面层砂浆开裂

1)窗台板嵌入外墙外保温层后破坏了外保温系统原有的面层抗裂设计。外墙外保温系统面层在窗洞口部位应力集中有开裂的风险,JGJ 144—2019《外墙外保温工程技术规程》规定在窗洞口部位设有分散应力作用的附加网格布以提升抗裂性,如图4所示,附加网格布设置在外保温转角部位。16J 908—8《被动式低能耗建筑-严寒和寒冷地区居住建筑图集》中窗台板安装如图5所示,可看出窗台板嵌入保温层。对比图4,5可知,窗台板安装位置与附加网格布重叠,附加网格布在窗台板安装过程中被切开,丧失了原有的抗裂功能。窗台板安装前后如图6所示,窗台板是在外墙外保温抗裂面层完成后再次切开的。

2)窗台板受热膨胀作用挤压外墙保温系统面层。窗台板为金属材质,热膨胀系数大于面层砂浆。嵌入保温层的金属窗台板夏季受热膨胀时挤压抹面层,挤压效应对裂纹的形成和拓展有推动作用。保温系统面层和窗台板材料性能如表2所示。

3)窗台板偶然受力挠度大。金属窗台板一侧固定在窗框另一侧悬挑,窗台板偶然受力时下弯挤压与窗台板相接触的外保温面层砂浆,导致开裂。

窗台板可不嵌入外墙外保温系统面层,板下口

保温面层设计成一定坡度后能实现设计初衷,理由如下。

- 1)窗台板防护作用旨在规避一定尺寸以上物体直接碰撞外保温系统面层,窗台板无需完整覆盖板下保温,与侧口保温可留出一定间隙。
- 2)常规节能建筑外窗下口保温系统设置了一定坡度以实现导水作用,该设计方法经过了长时间的检验,设计可靠;常规节能建筑的坡度设计可以保留。

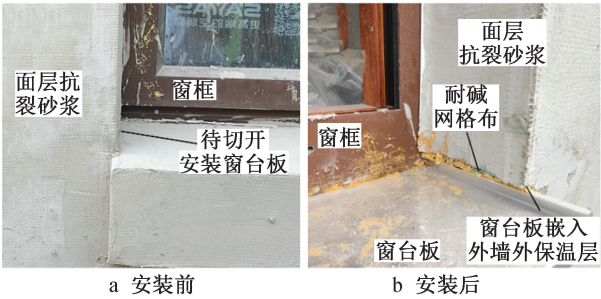
图 6 窗台板安装前后对比
