空间置换再造防水层技术在地下室防渗治理中的应用研究*

Application of Spatial Replacement and Waterproof Layer Reconstruction Technology in Basement Seepage Control

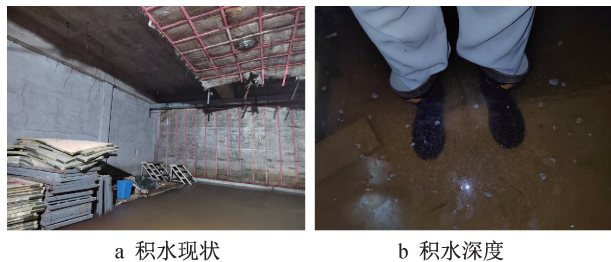
图2 现场积水

2000年,地下室开始建设;2004年,地下室出现渗漏水情况,仅通过日常维修及人工清理尚能满足使用;2014年和2017年均采取重新浇筑混凝土地面进行防渗治理;2020年起渗水现象明显加剧,对地下管网进行了整修排查,但渗漏水现象依然存在,且根据每日统计数据分析有严重之势,地下室内多处积水,无法满足正常使用需求,严重影响结构本体及周围建筑物安全。现场积水如图2所示。

Fig. 2 Water accumulation on site

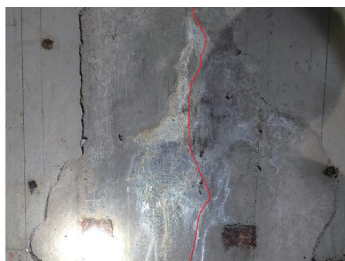
准》第 4.3.1 条,现状调查和检测主要包括地基基础、围护结构和上部承重结构 3 个部分^[5]。结果表明:①地基基础,未见主体承重结构存在因地基不均匀沉降产生的开裂、变形或损伤等现象。②上部承重结构,未见混凝土构件存在明显施工缺陷及施工偏差等情况;未见主要承重构件存在明显倾斜、下挠等变形情况;多处承重构件存在开裂和渗漏水现象,室内积水最深处约 400mm。③围护结构,地下室顶板防水层及保护层破损,混凝土墙面粉刷层鼓包、起皮、脱落,抹灰层大面积开裂(见图 3~6),详细残损分布如图 7 所示。

图 3 混凝土侧墙渗水

Fig. 3 Seepage of concrete side wall

1)混凝土开裂:现场排查中地下室多处混凝土底板、侧墙和楼梯间外墙开裂,混凝土自防水失效,加之该建筑已服役25年,防水卷材防水性能降低,在裂缝处形成渗漏通道。

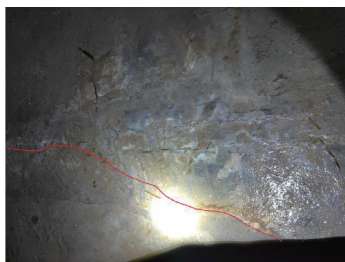
图 4 混凝土底板渗水

Fig. 4 Seepage of concrete floor

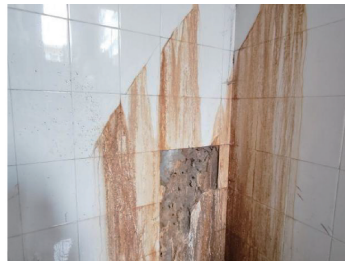
图 5 楼梯间外墙渗水

Fig. 5 Seepage of stairwell exterior wall

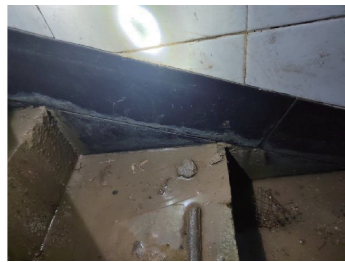
图 6 楼梯踏步渗水

Fig. 6 Seepage of stair tread

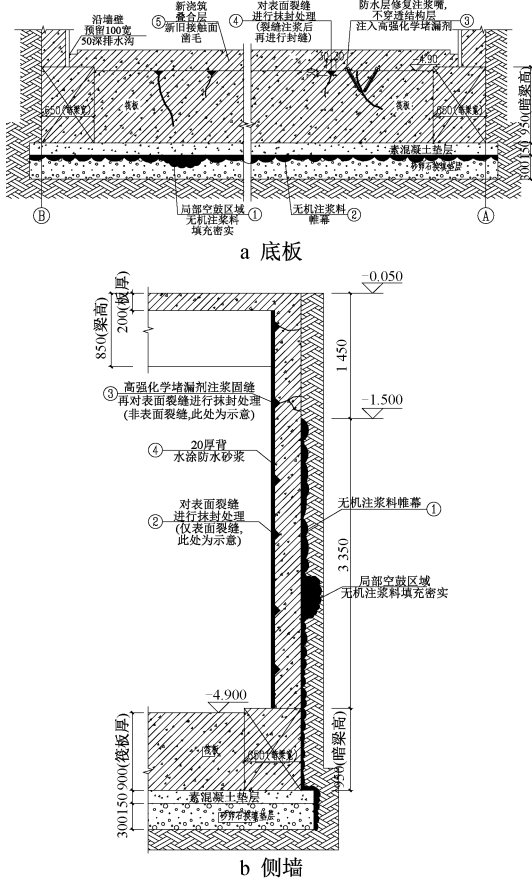
图 15 底板与侧墙防渗治理大样

Fig. 15 Seepage control detail for the floor and sidewall

在原混凝土底板板面进行新增钢筋混凝土叠合层施工,叠合层厚 300mm。新增混凝土强度等级为 C35;钢筋为 HRB400,配筋为双层双向 $\phi 12@200$ mm。施工前,清除现有地面饰面层、凿毛结构面并清除浮灰,垂直于地面植入拉结钢筋,拉结钢筋采用 $\phi 12@600$ mm×600mm,呈梅花形布置。叠合层节点大样如图 14 所示。采用 A 级结构植筋胶,其性能指标须满足 GB 50367—2013《混凝土结构加固设计规范》中表 4.4.5 要求^[10];钢筋焊接焊条的选用及焊接质量应满足 JGJ 18—2012《钢筋焊接及验收规程》的要求^[11]。施工时,按底板和侧墙面积分 3 段进行施工,减少单次浇筑体积,并浇水养护 15d,避免温度作用产生裂缝。叠合板的设置有效形成了第 3 道底板渗漏防护,最终底板和侧墙大样如图 15 所示。
