桥梁防撞墙破损分析与UHPC修补技术

[摘要] 通过调研京藏高速公路北京段内10座老旧桥梁防撞墙破损状况可知,其防撞墙表面混凝土已严重碳化、剥落,造成大面积钢筋锈蚀外露,桥梁部件缺损状况评定已达2级(最高),对桥梁的使用寿命及安全性造成不良影响。分析该地段桥梁防撞墙破损机理,开展UHPC用于防撞墙修补工程的试验模拟,评价UHPC在非标准养护环境中工作性能,并结合实际工程取样,分析影响UHPC-NC力学性能的因素。通过对比分析所采用的UHPC与多种修补砂浆,提出相应的施工方法和施工要求,以提升防撞墙修补质量。

Damage Analysis and UHPC Repair Technology of Bridge Anti-collision Walls

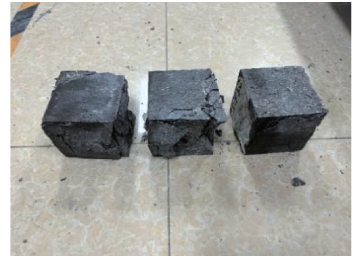
图 5 UHPC 抗压破坏形态

为确定本次采用 UHPC 的力学性能和耐久性,除混凝土标准试验外增设 1 组试验。该组试验条件为在受氯盐侵蚀环境下非养护状态 7, 14, 28d 抗压强度测试。该试验为后续道路测试前提,以验证 UHPC 性能可否满足真实施工需要。经抗压试验后,试件 28d 抗压破坏形态如图 5 所示。

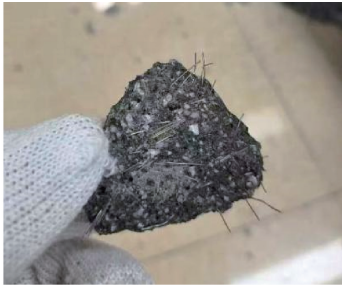
图6 UHPC局部侵蚀情况

通过特殊环境试件测试可观察到结构表层破损情况,如图 6 所示。UHPC 表层内部未出现明显结晶析出,氯盐不会因 UHPC 无养护而在其体内结晶。经测试,UHPC 于氯盐和标准养护环境下强度对比如图 7 所示。在氯盐侵蚀且非养护状态下其 7, 14, 28d 强度分别为 124.3, 129.4, 131.7MPa, 标准养护状态下 3 组 UHPC 平均强度分别为 125.5, 129.7, 131.9MPa。标准养护与特殊环境下,UHPC 强度变化并未出现明显差别。根据破坏状况对比,两者也未出现差异。
